**MED DEMİR ÇELİK LTD.ŞTİ  
MERMER OCAKLARI  
SAHASI ETÜD RAPORU**

Hazırlayan  
Murat Hocaoglu

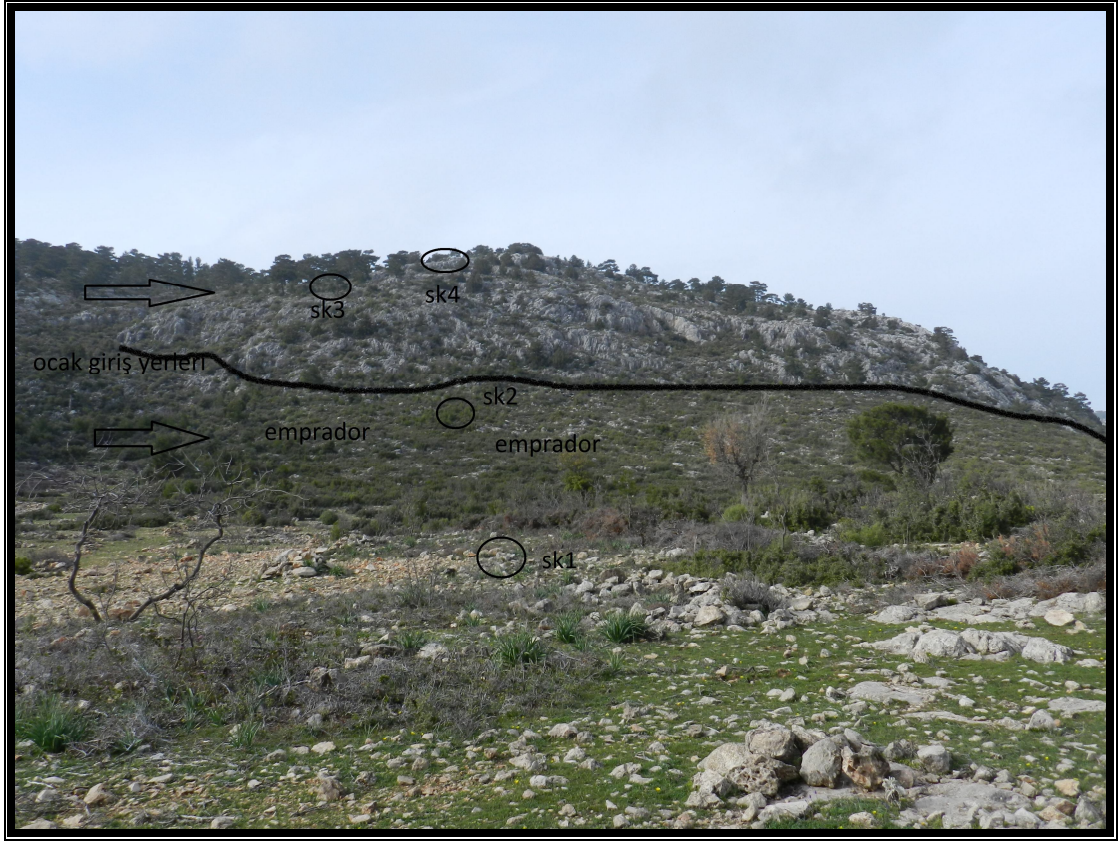
Şekil 4 de sahadan genel görünüm yer almaktadır.

Genel olarak saha içerisinde yer alan kireçtaşları oldukça iyi özellikte blok verimi sunmaktadır.yer yer genel itibari ile yer alan faylı alanlar dışında blok veriminin iyi özellikte olduğu alanlar geniş yüzeylemeler vermektedir.Kalınlık genel kireçtaşaları olarak 100 m civarında kalınlıkta olduğu tespit edilmiştir.

Renk açısından sahada genel olarak açık-koyu kahverenkli yer yer beyaz kalsitli birimler yer almakla beraber bazı tabakalarda bu renk krem renklidir.tabana doğru yer alan birimler emprador renkli kireçtaşlarıdır.tabakalar çoğunlukla batıya doğru ve yer yer 60 derece eğime sahiptir.

Tüm özelliklerin tespiti ve ocak yeri seçimi için sahada temel sondaj çalışması önerilmektedir.yapılacak olan bu sondaj çalışmaları sahanın genel renk dağılımı konusunda tespitler için oldukça önem arz etmektedir.

- \*İnceleme alanında Tokmar formasyonuna ait kratese yaşlı kireçtaşları yer almaktadır.
- \*blok verimi iyi özellik arz etmektedir.
- \*renk dağılımı açısından tabandan itibaren emprador üst kısımlara doğru kahve renki kalsitli yer yer krem renkli özellik arz etmektedir.
- \*Şekil 4 de belirtilen noktalarda temel sondaj çalışması yapılmalıdır.sondaj derinlikleri min.50 m olmalıdır.ayrıca ocak giriş yeri belirtilmiştir.
